Documento: OCNInforme Técnico Nº 11 Emitido por: GBOEHLER

Montajes de Accura Systems

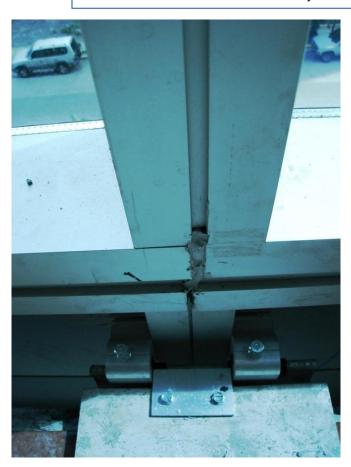
SYASA hace la observación a ACCURA con respecto a la alineación en sentido vertical de los módulos de abajo con respecto a los módulos de arriba los cuales en la foto se puede observar que los módulos de arriba están corridos hacia la derecha con respecto a los módulos de abajo, así mismo todos estos sellos que están colocados, deberá de corregir para que se vea una situación estética.

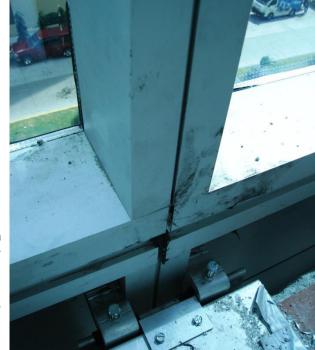
Este tipo de observaciones son con el objeto de que Accura las tome en cuenta aun que en un momento llagara a decir que aun no entrega el trabajo.
