Documento: OCN Informe Técnico N° 12
Emitido por: GBOEHLER

Montajes de Accura Systems

04-01-2010

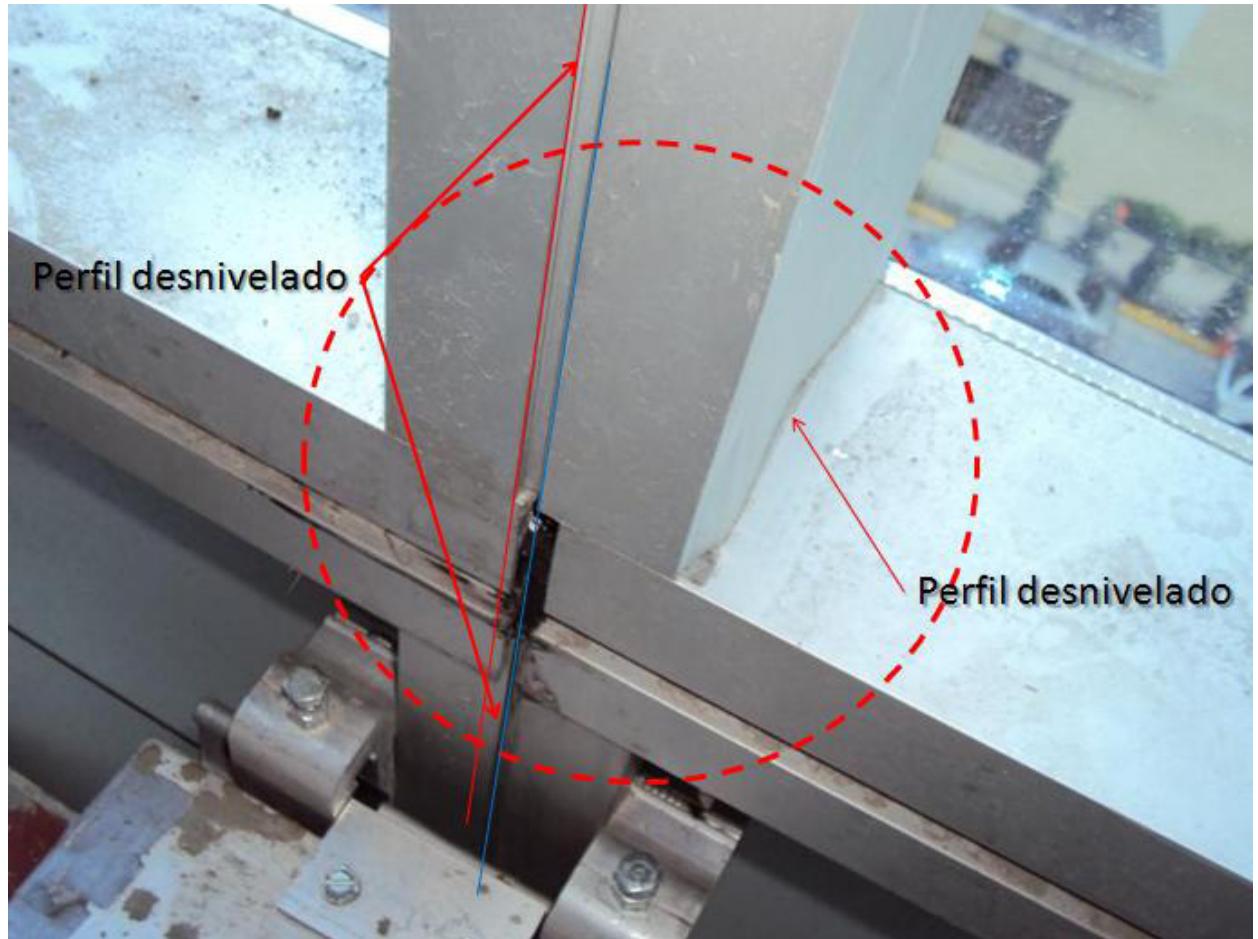
SYAS sigue encontrando paneles mal alineados verticalmente y mullios con golpe
