#### Informe Técnico №032: Sistema Cortafuego-Cortahumo del muro cortina

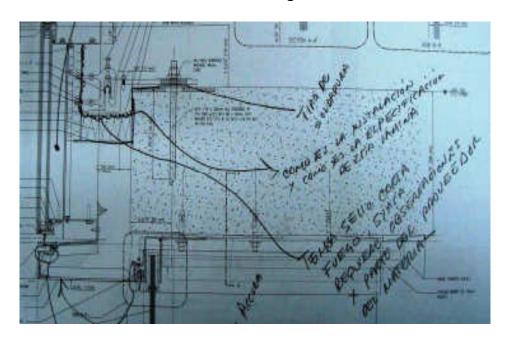
Observaciones realizadas por Syasa a los planos de Accura

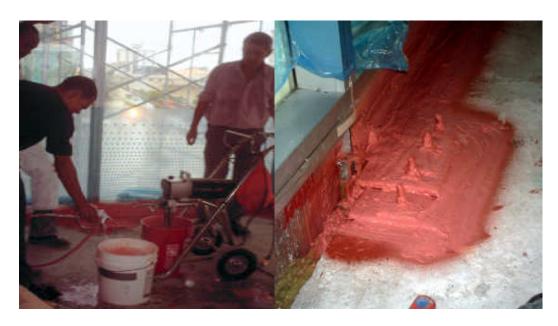
Estas son imágenes del método de aplicación del sistema corta fuego y corta humo en T3000, bajo la supervisión y certificación de **ZENIT Centroamérica**, quien en ese momento era el subcontratista de ACCURA.

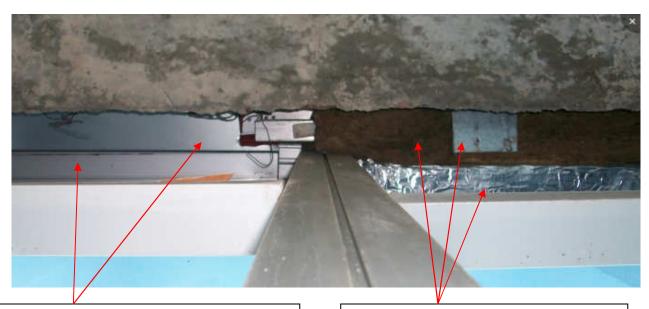
### TAREA EJECUTADA POR ZENIT

Vista desde nivel inferior, se observa cómo está instalado el flashing sin haber preparado el sistema corta fuego y corta humo, sin su lana mineral en sentido vertical y horizontal, esto no cumple la Norma NFPA vigente.

Vista desde el nivel inferior, se observa el sistema ejecutado y aprobado de las Ingenierías de Accura System, con su lana mineral en sentido vertical y horizontal.

Es necesario que ZENIT Centroamérica cumpla las especificaciones "UL" del Sello corta fuego, para que sean certificados y avalados ante Bomberos.

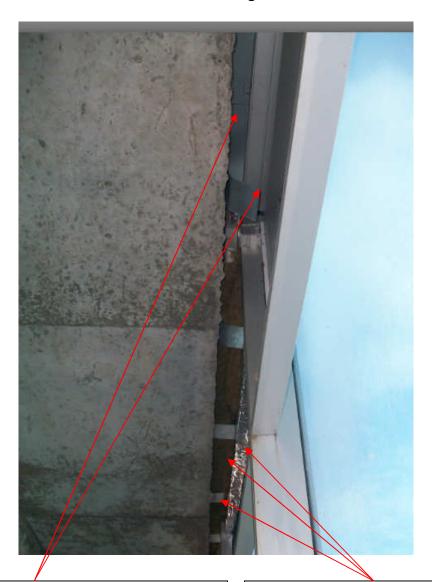
#### TAREA EJECUTADA POR ZENIT

Vista desde el nivel inferior con el flashing instalado sin haber preparado el sistema corta fuego y corta humo, sin su lana mineral en sentido vertical y horizontal, esto no cumple las especificaciones que se le contrataron a Accura.

Vista desde el nivel inferior, se observa el sistema ejecutado y aprobado de las Ingenierías de Accura System, con su lana mineral en sentido vertical y horizontal.

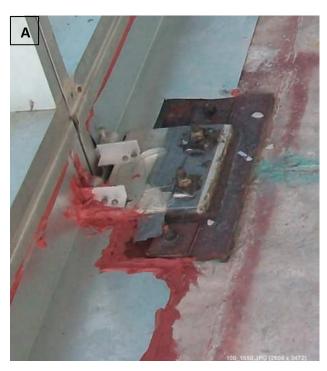
A= colocación de flashing visto por arriba, instalación realizada por ZENIT, de acuerdo a lo que se instaló en su momento con ACCURA no mantiene una calidad que permita obtener la certificación ante bomberos.

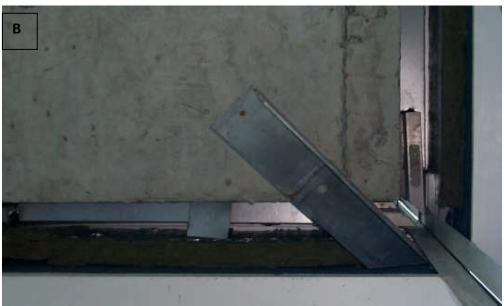
B= visto desde abajo y ya se ve el flashing colocado por ZENIT, deficientemente se ve que falta la lana mineral que tapa el borde losa y se junta con el muro cortina.
