Documento: OCN-Informe Técnico Nº 12
Emitido por: GBOEHLER

Montajes de Accura Systems

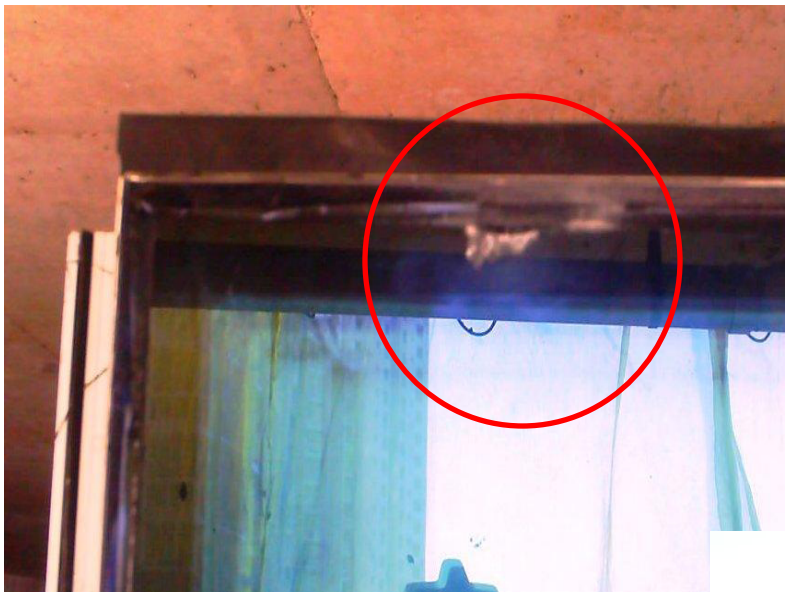
SYASA observa a ACCURA modulo dañado aun sin colocar, en la imagen se observa que el cristal esta tallado el cual deberá de ser cambiado ya que estéticamente de ve mal, con un cambio de temperatura puede llegar a romperse.

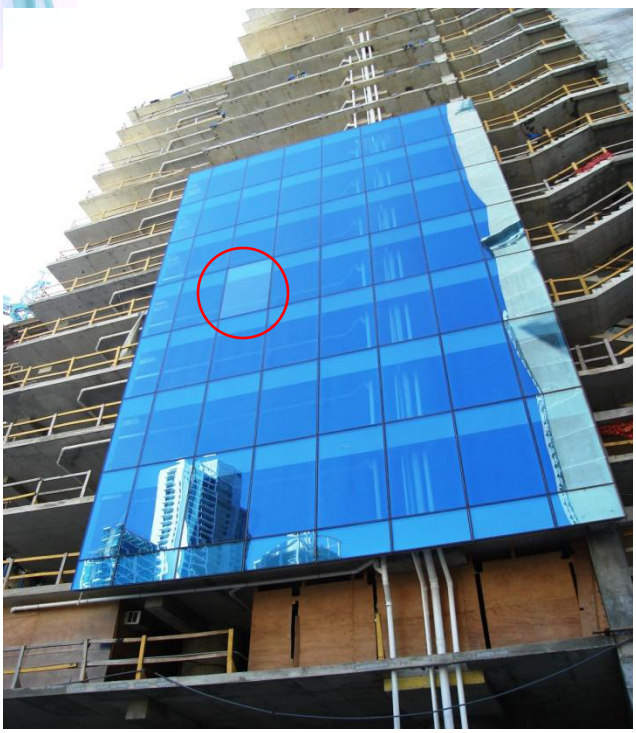
SYASA observa a ACCURA que el cristal del modulo del nivel 500 tiene otro tono de color, el cual deberá de ser cambiado.
